鋼鉄道橋における交換用支承の開発について

Development of replacement bearing in steel railway bridge

The bearing section of steel railway bridge is a critical point of maintenance. When exchanging a bearing, it is usually replaced with the original form of bearing. In this paper, we examined “replacement bearing”. The structure of the replacement bearing is based on BP-B bearing. Bearings are generally cast, but in replacement bearings they are made of steel. This time, we used this bearing at the actual bridge and measured the behavior of the bearing part. Furthermore, we carried out a loading test and grasped the friction coefficient etc.

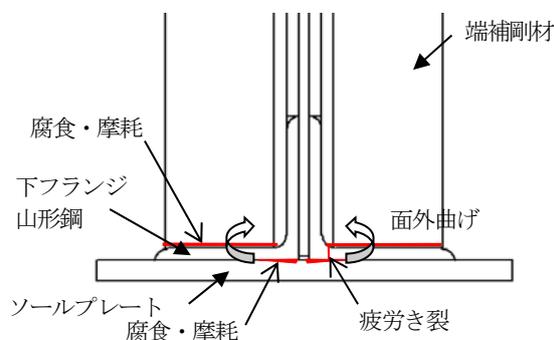
図-1 支点部下フランジ山形鋼のき裂発生原因

鋼鉄道橋の維持管理において、支承部は最も変状が多い箇所の一つである。代表的な変状として、沓座の破損や支承の可動不良等が挙げられ、さらに支承部の変状が他の変状の誘因となっている場合が多い。例えば、端補剛材下端や下フランジ山形鋼とソールプレート間が腐食・摩耗することで、支点部下フランジ山形鋼のコーナー部に高い面外曲げ応力が発生し、下フランジ山形鋼にき裂が発生している事例が報告されている(図-1)^{1,2)}。

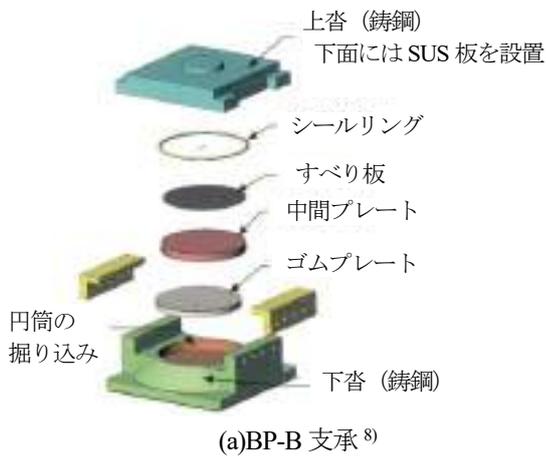
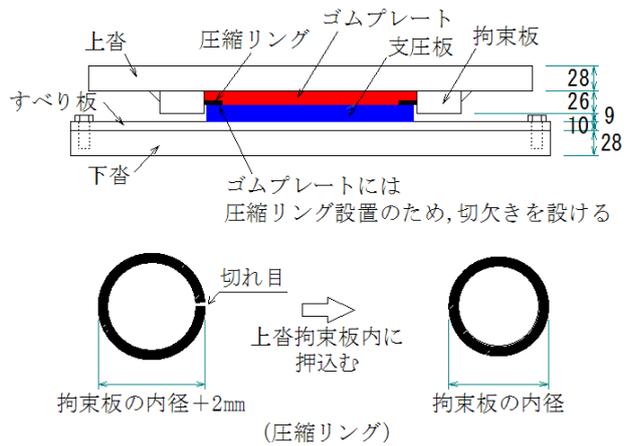
図-3 交換用支承 (断面図)

次に、図-3 に交換用支承の断面略図を示す。ゴムプレートの直径は拘束板の内径と同径とし、組立時はゴムプレートを拘束板内に押し込んでいる。支圧板の直径は拘束板の内径 -2mm としている。また、拘束板と支圧板の隙間からゴムプレートがはみ出さないよう、圧縮リングを設置しており、ゴムプレートには圧縮リングと同サイズの切欠きを設けている。圧縮リングの構造として、その外径を拘束板の内径より 2mm 大きく製作し、切れ目を設けている。切れ目が閉じるように圧縮させ、拘束板内に押し込むことで、圧縮リングの外縁を拘束板内側に密着させる構造としている。BP-B 支承と比べると、BP-B 支承では下沓にゴムプレートを密閉した構造であるが、交換用支承では上沓側の拘束板内に収めている。そのため各部品に摩耗や劣化が生じた場合に、桁の少しのジャッキアップで取替えが可能であり、さらに、拘束板を上沓側にすることで、上下沓の隙間から拘束板内へ塵埃や雨水が侵入しにくくなることを狙いとしている。

交換用支承では鋼材接触面の摩耗速度を抑えるため、滑动部を線接触ではなく、支圧板とすべり板との面接触としている。また、摩耗速度を抑制できたとしても、いずれは摩耗が進行し変状に繋がることも考えられる。交換用支承では図-3 に示したように、桁を 10mm 程度ジャッキアップすることで、支圧板やすべり板の取換えが可能構造としている。

交換用支承は図-3に示したとおり支圧板（SUS）とすべり板（SUS）間で滑動する構造であり、長期間の供用による摩耗の他、支圧板とすべり板が同種金属であるため焼付き等の発生が懸念された。そこで実橋で約12年供用したすべり板を交換し、取り出したすべり板について詳細調査を行った。調査項目を表-3に示す。

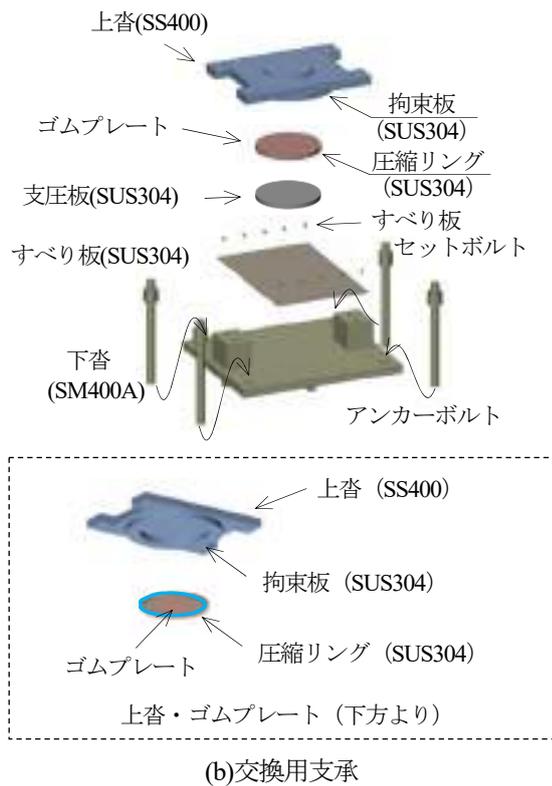
図-2 BP-B 支承と交換用支承

支承構造について、銅合金支承板支承 (BP-A 支承) については、これまでに実橋計測や実験により、長期の供用下における可動機能の低下が報告されている⁴⁾⁵⁾⁶⁾。また、BP-A 支承よりも可動機能が優れるとされる密閉ゴム支承板支承 (BP-B 支承) に取替えが行われた事例もある⁷⁾。今回の交換用支承では BP-B 支承と同様、内側にゴムプレートを有する構造としている。BP-B 支承と交換用支承の模式図を図-2 に示す。

BP-B 支承は上沓下面に設置された SUS 板とすべり板 (テフロン板) 間にて滑動に追随し、下沓に設けた円筒の掘り込み内に収めたゴムプレートで回転に追随する構造である⁸⁾。一方、交換用支承は支圧板 (SUS) とすべり板 (SUS) 間にて滑動に追随し、上沓の拘束板内に収めたゴムプレートで回転に追随する構造である。なお、拘束板はその外周部を上沓に全周すみ肉溶接としている。また、下沓下面にはリブを設けて水平力に抵抗させている。アンカーボルトは既設の線支承には年代によっては無い場合もあるが、交換用支承では設けることを基本とし、沓座に固定して浮き上がり防止としている。すべり板は下沓側にネジ孔を設け、普通ボルトで固定している。

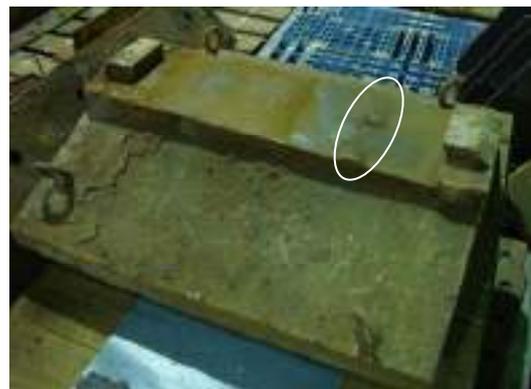
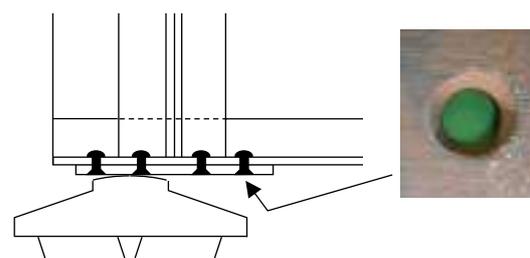
図-4 線支承の摩耗事例

図-4 に線支承の摩耗事例を示す。線支承は製作時にソールプレートとの接触面を半径 5 ft (1524mm) で削成しているのだが、接触面は大きく摩耗し、写真では円形の突起が 2箇所見える。これは下フランジ山形鋼とソールプレートを連結する皿リベットの孔にそったものである。このように接触面は経年により大きく摩耗し、これが支承部周辺の変状原因の一つとなっている。

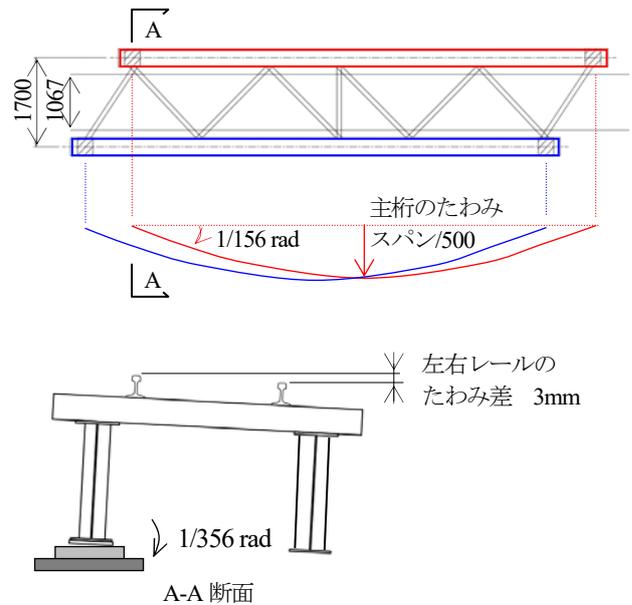
図-5 斜角桁の回転角

ゴムプレートの回転への追従性について、道路橋支承便覧では、ゴムのせん断弾性係数 0.8N/mm^2 で回転角が $1/150\text{ rad}$ 以下であれば、ゴムプレートの厚さを（ゴムプレートの直径 / 15）以上とすることで、全面接触状態でゴムの弾性変形に追従できるとしている¹²⁾。鋼鉄道橋では主桁のたわみ制限値は、（スパン / 500）であり¹⁰⁾、このときの回転角を等分布荷重が載荷する単純梁として考えると図-5に示すとおり $1/156\text{ rad}$ となり、 $1/150\text{ rad}$ 以下となる。そのため交換用支承におけるゴムプレートの厚さは道路橋支承便覧に準じて設定することとしている。

また、鋼鉄道橋では斜角桁でも、支間 $8\sim 35\text{m}$ では線支承を用いている。線支承の回転軸は一軸であるが、交換用支承は内部にゴムプレートを有するため、全方向に対する回転が可能であり、特に斜角桁においては交換用支承への交換が望ましいといえる。なお、斜角桁の設計では桁端部における左右レール位置でのたわみ差として 3mm 以下（在来線）を目安としている¹⁰⁾。これは橋軸直角方向の回転角としては図-5に示すとおり $1/356\text{ rad}$ に相当し、制限値 $1/150\text{ rad}$ に比べて十分に小さい値である。

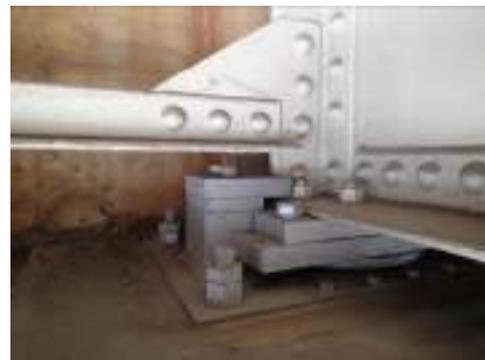
図-6 交換用支承

JR 西日本では2001年～2008年に、20橋梁で交換用支承への交換を試行しており、これらの近接目視調査を行った（図-6）。ステンレス部の異種金属接触腐食等を懸念していたが、いずれの支承部でも腐食や損傷は確認されなかった。一方、1支承部でゴムプレートのせり出しが確認された。スパン 27m の複線3主下路桁の中主桁で生じており、桁をジャッキアップしてゴムプレートを交換し変状状況を確認した。圧縮リングはゴムプレートに食い込み、図-7のようにゴムプレートは圧縮リング外縁と拘束板との間から断続的にせり出していた。圧縮リングは図-3に示したように、拘束板内に押し込むことで圧縮リング外縁を拘束板内側に密着させる構造としているが、実際は全周にわたり密着させることは困難で、局所的に僅かな隙間が存在していたものと推察される。また、本橋梁では3主桁の中主桁のみ交換用支承に交換しているが、外主桁では支承部の摩耗により、僅かにバタつきが生じていた。そのため中主桁の交換用支承に想定以上の鉛直力が作用していたことも変状発生の一因と考えられる。なお、今回のゴムプレートの交換と合わせて、外主桁にはライナープレートを挿入固定し、バタつきを解消している。また、ゴムプレートのせり出し量は僅かであったため、支承機能としては問題ないと判断できるが、今後のせり出しを少しでも抑制するため、ゴムプレートの交換では圧縮リングを2枚重ねに変更している。なお、この効果については別途実験により確認しており、詳細については「4. 载荷試験」にて示す。

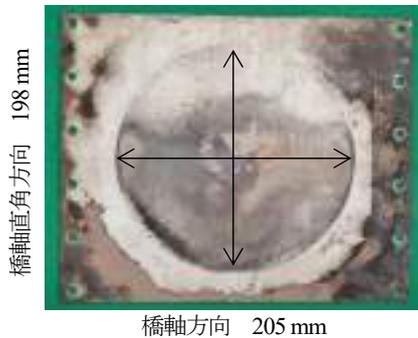
図-8 取り出したすべり板

取り出したすべり板の外観を図-8に示す。すべり板には支圧板の跡が残っており、支圧板の直径 198mm に対して、橋軸方向では $+7\text{mm}$ の 205mm の支圧板の跡が見られた。対象橋梁はスパン 13.4m で、供用期間における当該地域の気温は気象庁データより $-4.0\sim +38.6^\circ\text{C}$ で

あった。線膨張係数を $1.2 \times 10^{-5} / ^\circ\text{C}$ とし、気温と桁温度が概ね等しいと仮定すると、温度変化による伸縮は 6.8mm となり、近い値を示している。

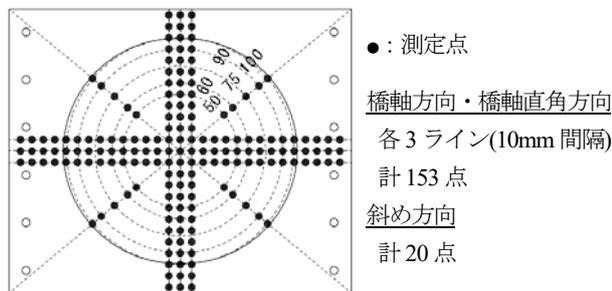
図-9 板厚測定位置

板厚測定はすべり板に固着した付着物を塗膜はく離剤やナイロンブラシ等により除去した後、デジタルポイントマイクロメータ (1/1000mm デジタル表示) を用いて行った。測定位置を図-9 に、測定結果を表-4 に示す。測定結果より支圧板直下と外側との板厚差は 0.003mm 以下であり、摩耗は殆ど生じていないことが分かった。なお、すべり板の設計厚は 3mm であり、板厚測定値は設計厚に比べて 0.1mm 程度薄いのが、これはステンレス板の許容差は JIS Z 4305:2012 により $\pm 0.22\text{mm}$ であり、マイナス公差品であったことによるものと考えられる。

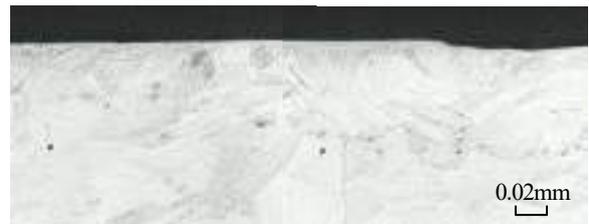
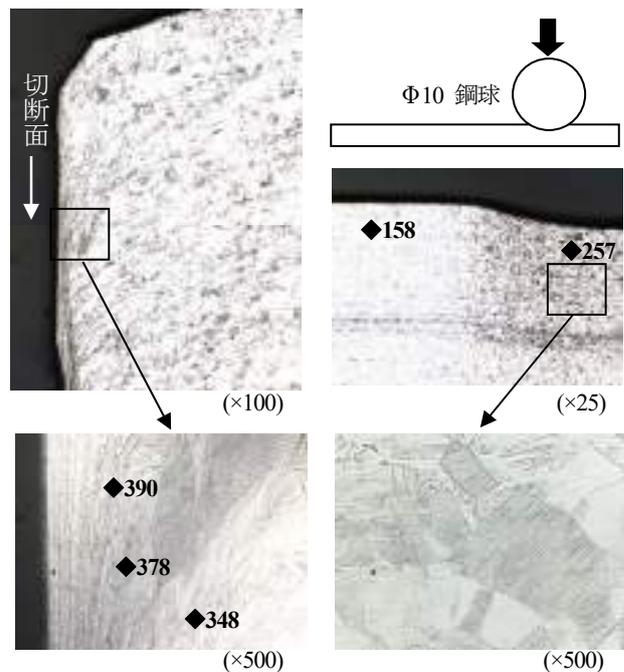
図-10 断面組織調査

(a) すべり板中央部 (×500)

◆:硬さ測定位置, 図中数値:マイクロビッカース硬さ(mHV)

(b) 切断箇所

(c) 強制変位箇所

次に、すべり板中央部を橋軸方向に切断した断面を図-10 (a)に示す。異常断面との比較を行うため、支圧板外側の材片を用いて切断や局所荷重を与えた。すべり板を強制切断した断面を図-10 (b)に、鋼球を押し当て強制変位を与えた断面を図-10 (c)に示す。切断や強制変位を与えた箇所では金属組織に塑性流動が見られ、マイクロビ

ッカーズ硬さも高い値を示した。図-10(a)については表層部にすべり線が見られるものの、その影響深さは表面から0.05~0.1mm程度に限定されている。

以上の調査結果より、取り出したすべり板に特に問題は生じておらず、また、支圧板とすべり板間の滑動跡が確認された。少なくとも同様の環境下での12年程度の供用では、焼付き等による可動不良や摩耗の急速な進展が生じる可能性は低いと考えられる。

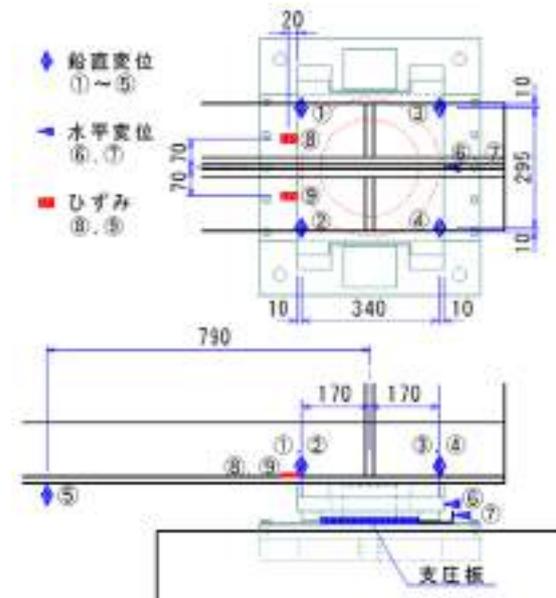
図-12 計測位置

計測位置を図-12に示す。鉛直変位については支承の前後左右(①~④)の他、支承近傍の⑤点、さらにスパンの1/4点、スパン中央でも計測した。水平変位については、⑥は上沓の変位を計測し、⑦は上沓とすべり板の間からプレートを挿入することで、支圧板の水平変位を計測した。ひずみについてはソールプレートの縁から20mm位置の下フランジ山形鋼の上面(⑧、⑨)に橋軸方向に一軸ゲージを貼り付け、支承の回転機能の不良が懸念されるような大きな応力変動が生じていないか確認することとした¹⁴⁾。

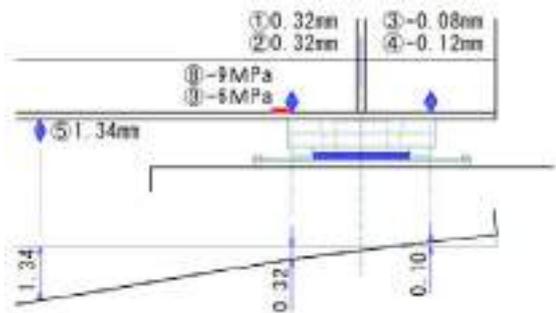
図-13 計測結果(鉛直変位・応力度)

鉛直変位と応力度の計測結果を図-13に示す。計測列車は貨物列車(EF210, 列車速度 V=46km/h)であり、スパン中央における鉛直変位の値が最大となったときの各計測値を示している。これより支承部近傍における鉛直変位は、ほぼ直線的に挙動しており、下フランジ山形鋼の発生応力度も最大が圧縮の9MPaであり小さかった。表-7には計測値と計算値との比較を示す。計算値は設計図に

※鉛直方向スケールは水平方向の100倍で示している

基づき桁の断面剛性を設定した上で、スパン中央の鉛直変位量が計測値と一致するように列車荷重+衝撃荷重の値を調整したときの鉛直変位や回転角を示している。なお、回転角の実測値は③・④の平均値と⑤との相対変位と変位計設置間隔(960mm)から求めたものである。計測値と計算値は一致している。これらのことより支承部は円滑に回転していると判断できる。

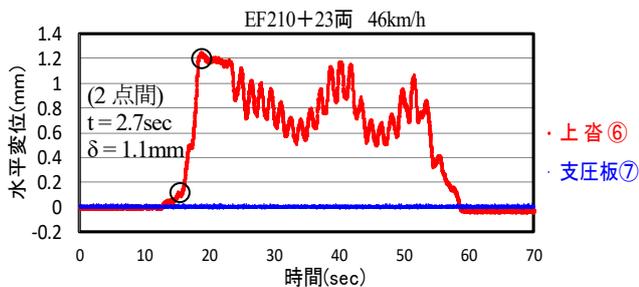
図-14 計測結果 (水平変位：動的計測)

次に、水平変位の計測結果を図-14に示す。列車通過時の水平変位として、上沓⑥は約1.2mm桁端側への変位が生じたが、支圧板⑦に動きはなかった。

図-14 に示した実橋計測では、列車通過時の水平変位量は 1.2mm 程度であった。交換用支承の支圧板の直径は上沓拘束板の内径より 2mm 小さいため、計測橋梁では列車通過時にステージ 1 の挙動をしていたと言える。よって交換用支承の適用範囲として、列車通過時の水平変位量を 2mm 以下とすることで、支圧板が拘束板に接した状況下では列車通過に伴い支圧板とすべり板間で滑動が生じるものの、一度滑動が生じればその後は温度変化により再度接触するまで、支圧板とすべり板間での滑動が生じない。そのため、線支承と比べて摩耗速度が極めて緩やかになることが期待できる。なお、「3.2 すべり板の詳細調査」で、すべり板に摩耗や焼付きが生じていないことを確認したが、これは橋梁のスパンが 13.4m であることから、列車通過時に支圧板とすべり板間での滑動が殆ど生じなかったためと考えられる。

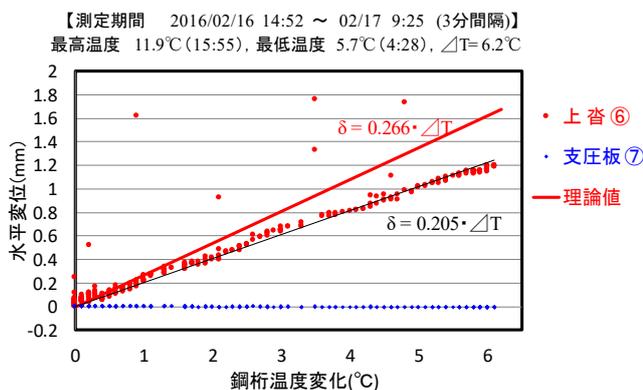
図-15 計測結果 (水平変位：インターバル計測)

また、インターバル計測により、温度変化に伴う水平変位を計測した。計測期間は約19時間で、支承部近傍における鋼桁温度も合わせて計測した。計測結果を図-15に示す。鋼桁の温度変化は6.2℃であり、温度と上沓⑥の

水平変位の相関が確認できた。図中には理論値として、鋼材の線膨張係数を $1.2 \times 10^{-5} (^\circ\text{C})$ とし、固定側の支点が動かないと仮定したときの水平変位 ($\delta = 1.2 \times 10^{-5} \times 22200 \times \Delta T = 0.266 \times \Delta T$, δ : 水平変位 (mm), ΔT : 温度変化) も示している。計測値は理論値の 77% となったが、これは固定側の支承部にも“遊び”があるため、固定側でも若干水平移動していることが一因と考えられる。また、図中には大きく変位している点が数点見られるが、これらは計測のタイミングが列車通過時と重なったことによるものである。

以上の計測結果より、水平変位は図-15 より最大で約 1.8mm 生じていたが、この範囲内で支圧板に動きはなく、水平変位はゴムプレート下面と支圧板上面にて滑りが生じているものと思われる。なお、この水平方向の挙動については、「4.4 二軸載荷試験」に試験結果を示す。

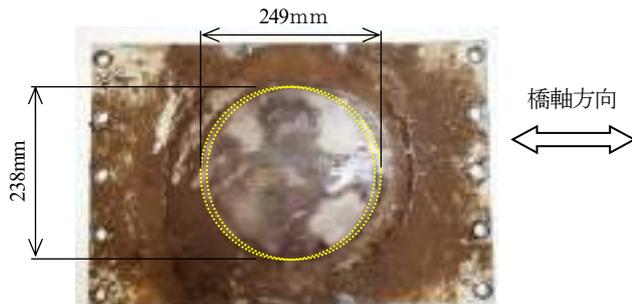
図-16 取り出したすべり板

調査を行った。すべり板を図-16 に示す。支圧板の直径は 238mm であるが、橋軸方向に +11mm の 249mm の支圧板の跡が確認できた。本支承供用期間における当該地域の気温変化は、気象庁データによると約 43°C であり、気温と桁温度が概ね等しいと仮定すると、温度変化による鋼桁の伸縮量は 11.4mm となり、支圧板の跡の大きさと近い値を示している。図-14、図-15 で示した実橋計測では支圧板は動いていなかったが、通年の温度変化に伴う比較的大きな水平変位に対しては、支圧板とすべり板間で滑動していることが分かった。

次に、比較検証用の試験部材を表-8に示す。圧縮リングの改良効果確認を目的に、従来寸法のゴムプレートと圧縮リングのセットを準備した。また、交換用支承のコンセプトとして、摩耗した部材を比較的容易に交換できることを挙げているが、ここでは支圧板のみ交換するケースを想定し、実橋から取り出したすべり板(図-16)を用いて、古材と新材の組み合わせ時の摩擦係数を確認することとした。また、支承交換時における施工誤差として、支承が多少傾いた状態でセットされるケースを考え、橋軸方向に1度の勾配を有するテーパプレートを取付板と下沓の間に設けて、このときの摩擦係数を確認することとした。

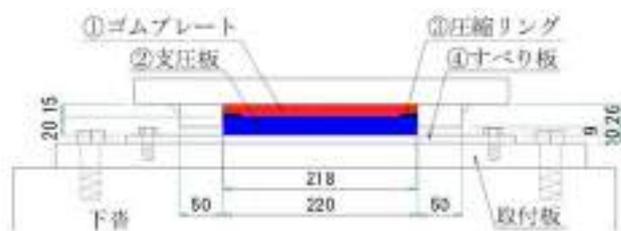
図-17 試験体基本寸法 (標準型)

- ① ゴムプレート 直径 220mm, 厚さ 15mm
- ② 支圧板 直径 218mm, 厚さ 20mm
- ③ 圧縮リング 幅 20mm, 厚さ 2mm, 2枚重ね
- ④ すべり板 厚さ 10mm

試験体の基本寸法を図-17 に示す。JR 西日本で供用中の交換用支承はスパン 20m 程度以下の上路桁が多く、ゴムプレートの直径として 200mm 前後のものが多いため、試験体のゴムプレートは直径 220mm に設定した。ゴムプレートの厚さは道路橋支承便覧⁸⁾ に準じて直径の 1/15 とした。支圧板は、上沓拘束板の内径より 2mm 小さく直径 218mm としている。圧縮リングは幅 20mm, 厚さ 2mm を 2 枚重ねとした。なお、すべり板と下沓の間に取付板を設け、すべり板は取付板に、取付板は下沓にそれぞれ固定した。以下では図-17 に示した試験体を標

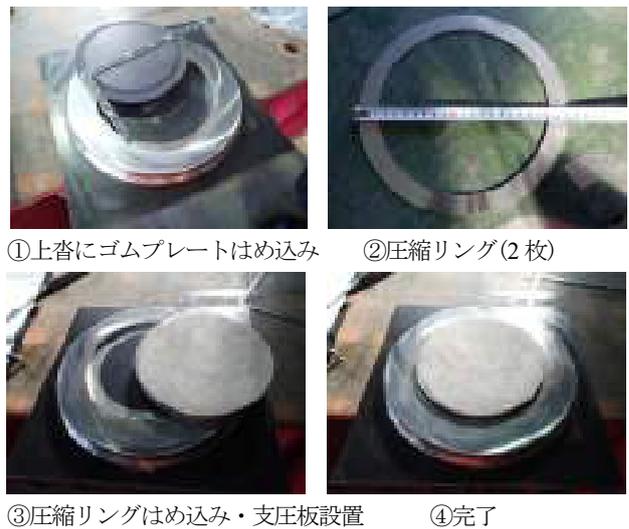
図-18 試験体の組立状況

一軸載荷試験における試験体(標準型)の組立状況を図-18に示す。なお、圧縮リングのはめ込みにおいては、切れ目が同一箇所とならないよう設置している。

①上沓にゴムプレートはめ込み ②圧縮リング(2枚)

③圧縮リングはめ込み・支圧板設置 ④完了

※組立後、上下反転し、載荷試験装置に設置

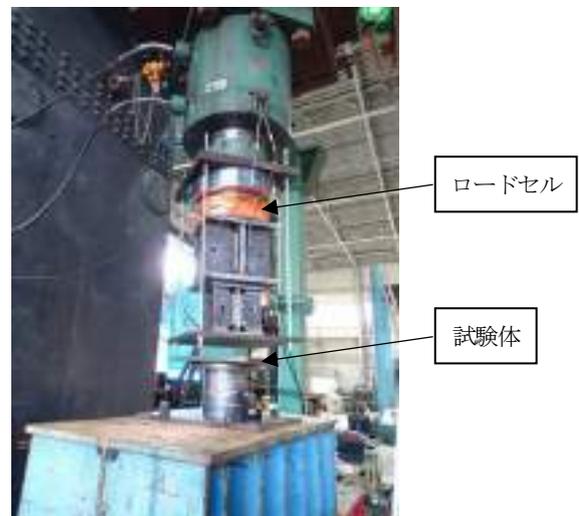
図-19 一軸載荷試験(全景)

験の全景を図-19に、試験体部の拡大を図-20に示す。なお、図-20に示すように、試験体の支圧板の下部に嵩上げを行い、鉛直変位計を設置するとともに、ゴムプレートのせり出し有無を随時目視観察することとした。

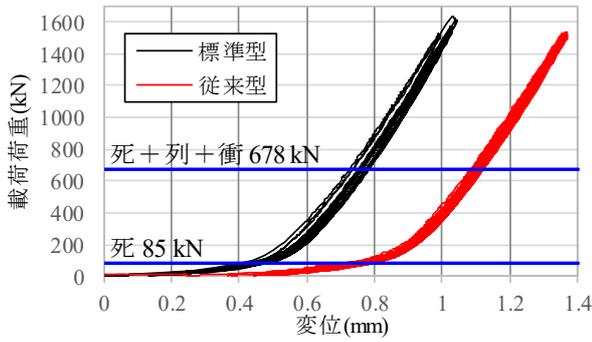
図-21 一軸荷重試験結果

一軸載荷試験による荷重-変位関係を図-21に示す。標準型では鉛直荷重100kN程度で約0.5mm変位し、その後、勾配が変化し、最大荷重1500kNまで弾性挙動し

ている。従来型では鉛直荷重 100 kN 程度で約 0.8mm 変位し、その後、同じく勾配が変化し弾性挙動している。100kN 程度における勾配変化は、ゴムプレートが上沓拘束板内に完全に密着されたことによるものと考えられる。また、標準型は従来型よりも勾配変化点までの変位量が小さいが、これは圧縮リングのサイズの違いにより、ゴムプレートの体積が若干小さくなっていることや、圧縮リングを補強したことで密閉度が高まったこと等によるものと考えられる。また、図-21 には参考として、実橋における設計値の例 (表-2 参照) を示す。死荷重時で 85kN、死荷重+列車荷重+衝撃時で 678kN である。ゴムプレートの第 1 勾配の弾性変位は概ね完了し、列車荷重+衝撃による変位量は 0.3mm 程度となり、列車走行安全性としては問題のない値である。

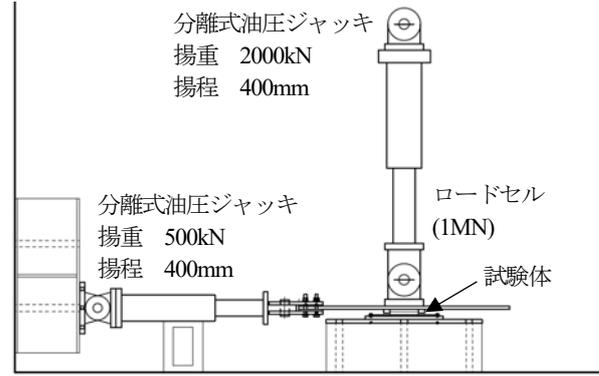
図-24 二軸荷重試験 概略図

二軸荷重試験装置の概略図を図-24 に示す。鉛直・水平方向に油圧ジャッキを設け、一定の鉛直荷重を載荷した状態で水平方向に載荷し、試験体の滑動に関する挙動を調査した。なお、鉛直ジャッキの上下部にはクレビスを設け、水平方向の試験体変位量は 5mm 程度とした。

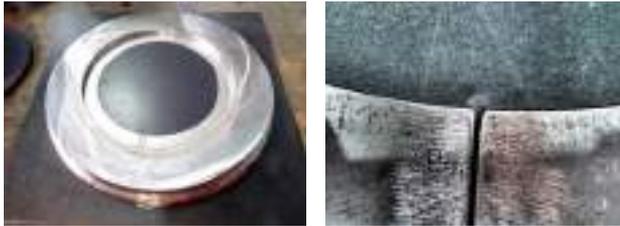
①全景 ②圧縮リングの切れ目
図-22 一軸荷重試験後の状態 (標準型)

50 回載荷後のゴムプレートの状態について、図-22 に標準型試験体を、図-23 に従来型試験体を示す。標準型試験体では圧縮リングの切れ目部で僅かなゴムの膨れが見られたが、その他の変状は見られなかった。従来型試験体では、載荷 20 回で圧縮リングの外縁と拘束板の僅かな隙間からゴムのせり出しが確認され、50 回載荷後では全周の約 20% でゴムプレートのせり出しが確認された。なお、後の調査の結果、せり出しが生じた範囲では圧縮リング外縁と拘束板間に約 0.1mm の隙間があった。

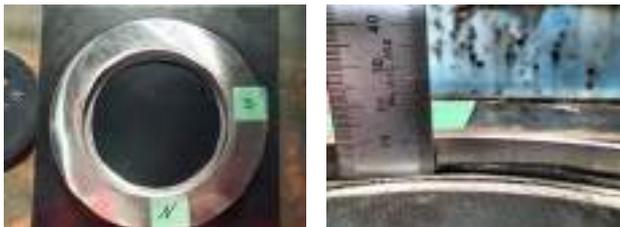
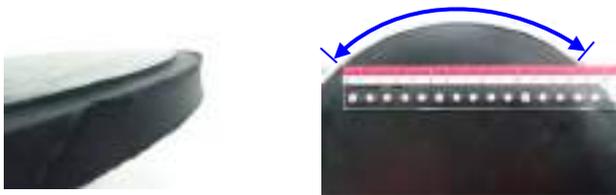
図-23 一軸荷重試験後の状況 (従来型)

①支圧板をはずした状態 ②ゴムプレートのはみ出し

③ゴムプレート ④ゴムプレートのはみ出し範囲

圧縮リングははめ込み式であるため、隙間を完全になくすことは現実的に困難である。今回の試験結果より、今後、圧縮リングは標準型の仕様とし、かつ、組立て精度の基準を設ける (今回試験体と同等以上は可能と考え、0.1mm 以上の隙間を全周の 20% 以下とする) ことで、ゴムプレートのせり出しを抑制することを考えている。

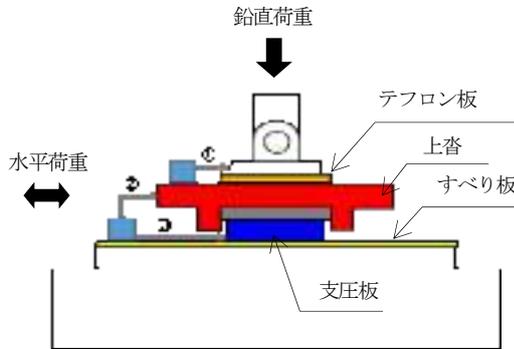
図-25 試験体 水平変位の計測位置

計測は鉛直・水平荷重、ならびに水平変位とし、計測サンプルクロックは 1/200 sec (5 ミリ秒) とした。水平変位の計測位置を図-25 に示す。鉛直ジャッキと上沓の間にテフロン板を挟んでいるが、これは水平荷重載荷時に、万一鉛直ジャッキに想定外の水平力が作用し、ジャッキ装置が損傷することを懸念して設けたものである。

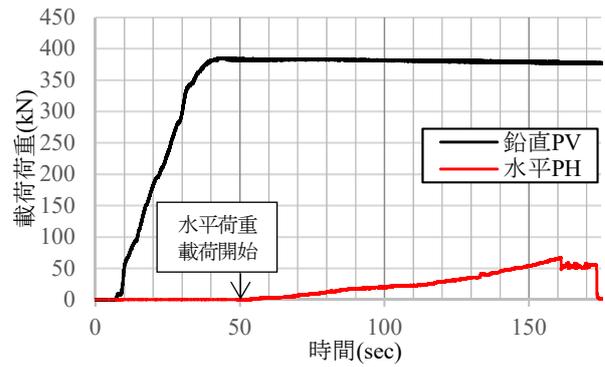
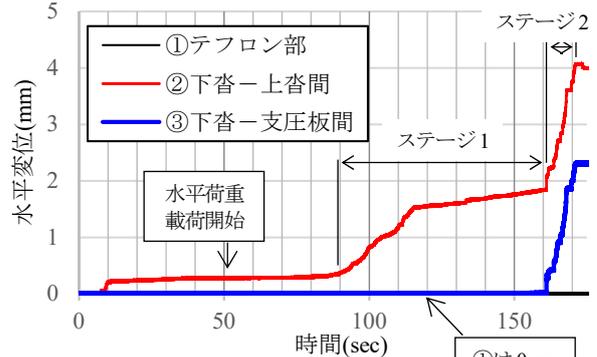
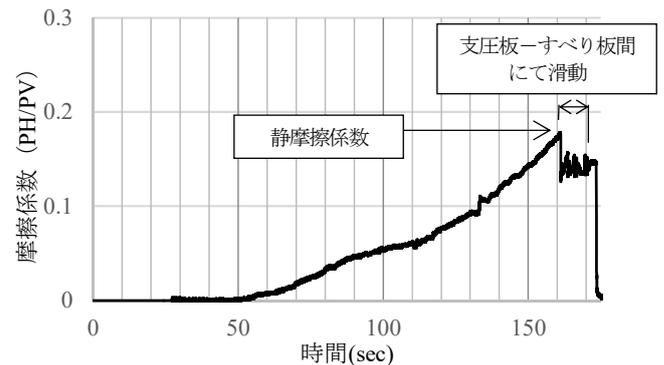
図-26 二軸載荷試験結果 (標準型) の例

二軸載荷試験結果の例を図-26 に示す。これは標準型試験体を用い、鉛直荷重 380kN で、油圧ジャッキの操作速度は低速で行ったものである。

図-26 (a)は鉛直・水平荷重を示しており、鉛直荷重を目標とする値まで上げた後、約 50 秒から水平荷重を載荷している。図-26 (b)は図-25 に示した各水平変位を示

している。これより、①テフロン部は全体を通じて動きは殆ど生じていないことが分かる。②下沓—上沓間については試験開始後、約 10sec で 0.25mm の水平変位が生じているが、これは鉛直ジャッキを試験体に押し付けた際、下方のクレビスが若干回転することで生じたものである。その後、水平荷重は増加していくが、水平変位は殆ど生じていない。約 90sec で水平荷重が 20kN 付近から水平荷重の増加は緩やかになり、逆に水平変位は急増している。この間ではゴムプレートの弾性変形の影響が大きかったものと思われる。約 115sec から水平荷重が再び増加し始め、水平変位の増加は緩やかになっている。この間ではゴムプレート下面と支圧板上面間にて滑りが生じていると思われる。その後、約 160sec からは②と③が同じ動きをしていることから、支圧板とすべり板間で滑動していることが分かる。この滑動が生じた後、水平変位がさらに 2mm 程度生じた時点で試験終了としている。

次に、図-26 (c) では摩擦係数を示している。摩擦係数は各時刻において、水平荷重を鉛直荷重で除した値としている。約 160sec のステージ 2 の滑動が生じる直前で最大値を示しているが、以下ではこの値を静摩擦係数としている。その他、動摩擦係数やすべり速度について、それぞれ表-10 に示すとおり算出し考察を行った。

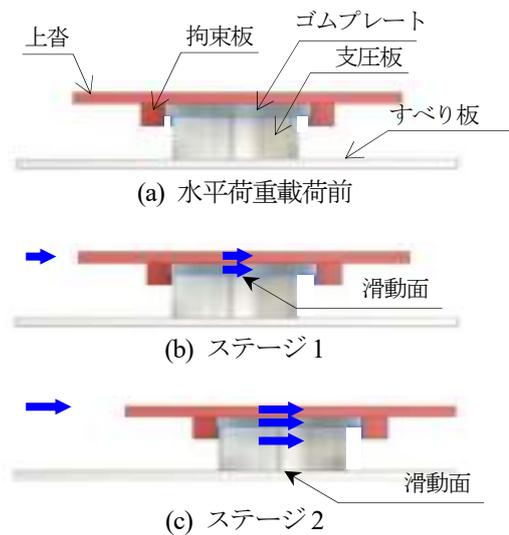
図-27 水平方向の挙動

この水平方向の挙動について図-27 に模式図を示す。水平荷重を載荷すると、はじめの内はゴムプレートの弾性変形やゴムプレート下面と支圧板上面間での滑りが生じる（この間を「ステージ 1」とする）。その後、上沓拘束板が支圧板に接触した後は、支圧板とすべり板間にて滑動が生じる（これを「ステージ 2」とする）。

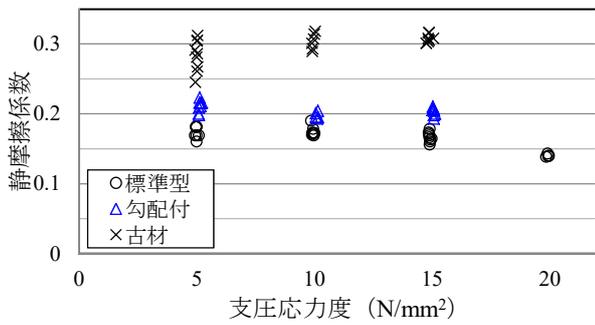
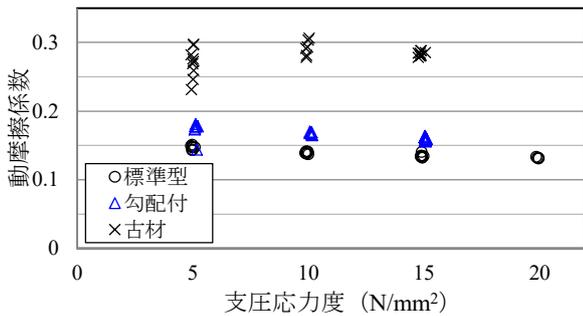
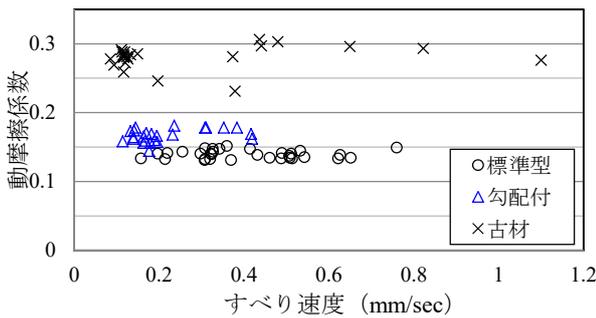
図-28 摩擦係数 試験結果

二軸載荷試験から求めた摩擦係数を図-28 に示す。ここでは支圧応力度やすべり速度と摩擦係数の関係を示している。載荷試験は同一試験条件において 3 回ずつ行っており、図ではすべての結果をプロットしている。なお、支圧応力度 20 N/mm²については、標準型試験のみ実施している。図-28 (a)は支圧応力度と静摩擦係数、図-28

(b)は支圧応力度と動摩擦係数の関係を示す。支圧応力度の違いによる摩擦係数の変化として、標準型の静摩擦係数では 20N/mm²で他よりも 0.03 程度低い値を示した。その他のデータでは、支圧応力度の違いによる摩擦係数の変化は見られなかった。図-28 (c) はすべり速度と動摩擦係数の関係を示す。すべり速度は緩速変形時の摩擦係数の確認試験として最大速度 1mm/sec 以下を目安にしていたが、例えば標準型では 0.16~0.76 mm/sec であり、概ね期待どおりの速度であった。なお、すべり速度の違いによる動摩擦係数の変化は見られなかった。

摩擦係数を試験体別で比較すると、古材、勾配付、標準型の順で摩擦係数が高く、古材の摩擦係数は標準型に比べて平均値で 0.13~0.14 高い値であった。また、古材の支圧応力度 5 N/mm²における摩擦係数のばらつきが特に大きく、最大と最小で 0.7 程度の差が見られた。ばらつきの原因としては、古材は新材に比べると表面が粗く、低い面圧では特に真実接触面積⁹⁾の差が大きくなったことが一因と考えられる。

次に、摩擦係数の値について、試験体別の最大値と平均値を表-11 に示す。摩擦係数の最大値としては、古材時において静摩擦係数が 0.318、動摩擦係数が 0.306 であった。摩擦係数の値は、鋼鉄道橋の線支承の設計では「鋼と鋳鋼」のすべり面での値として 0.25 を用いるが¹⁰⁾、この値よりも 0.07 程度高くなっている。
